POWDER
COATINGS

IGP

SERVICE GUIDE

Metallische Substrate

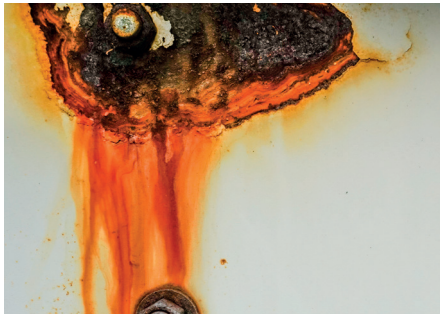
Wahrscheinliche Ursache	Lösungsvorschläge
Korrosion durch Kontakt mit verschiedenen Metallen	Niemals eisen-/stahlhaltiges Strahlmittel auf Chromstahl oder Aluminium verwenden; selbes Schleifpapier nicht erst auf Stahl und anschliessend auf Aluminium verwenden; keine Stahlnieten für Aluminium, keine Aluminiumnieten für Stahl verwenden

Bimetallkorrosion / galvanische Korrosion

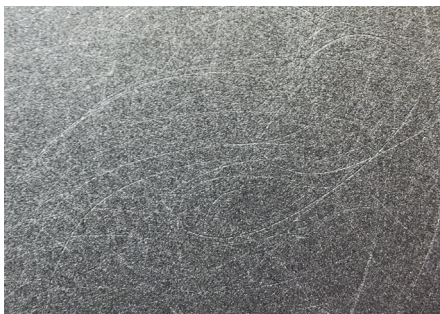
Wahrscheinliche Ursache	Lösungsvorschläge
Vorarbeiten mit zu grobem Schleifmittel durchgeführt	Geeignetes Schleifpapier bzw. Korngrösse verwenden; nicht mehr als eine Korngrösse überspringen
Zu hoher Strahldruck / zu scharfes Schleifmittel	Geeigneten Druck wählen, Schleifmittel wechseln

Schleifspuren

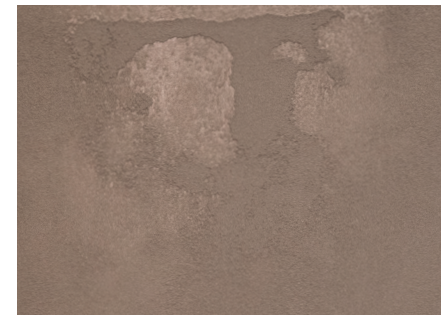
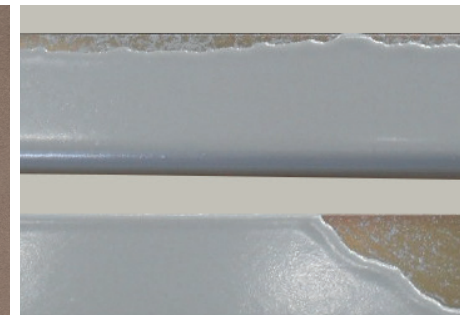
Wahrscheinliche Ursache	Lösungsvorschläge
Mangelnde Erdung	Haken reinigen (metallisch blank) und Erdableitwiderstand messen (> 1 MOhm)
Zu geringe Aufladung	Ist-Werte überprüfen, Spannung erhöhen, Strombegrenzung erhöhen
Pulverausstoss zu hoch, wodurch das Pulver nicht ausreichend aufgeladen werden kann	Pulverausstoss reduzieren
Zu hohe Gesamtluft- oder Triboluftmenge, dadurch Abblaseeffekte	Luft einstellen reduzieren
Zu geringer Pistolenabstand, daher Abblaseeffekte und zu geringe Aufladung	Abstand und Hochspannungswerte überprüfen
Zu hohe Schichtstärke	Schichtstärke reduzieren
Förderer läuft unruhig	Fördersystem überprüfen

Pulver fällt nach dem Sprühen ab

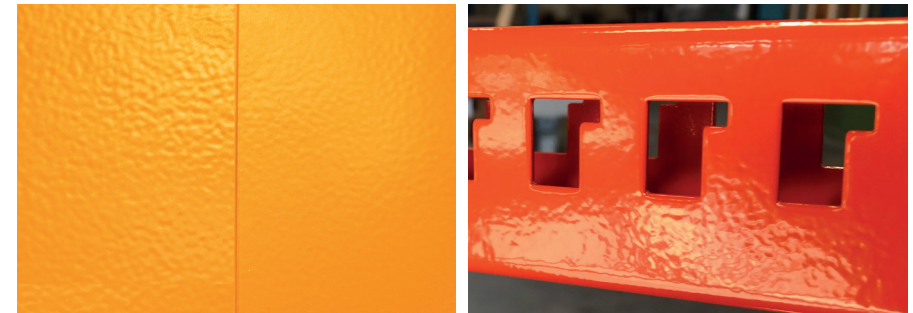
Wahrscheinliche Ursache	Lösungsvorschläge
Werkstücke sind beim Beschichten zu heiss	Teile länger abkühlen lassen (ca. 40°C)
Zu hoher Pulverausstoss	Pulvermenge anpassen
Ungünstige Werkstückgeometrie / Aufhängung (Pulver bleibt auf horizontalen Flächen liegen)	Aufhängung anpassen
Zu geringer Pistolenaabstand	Abstand vergrößern

Zu hohe Schichtstärke kann zu Orangenhaut führen

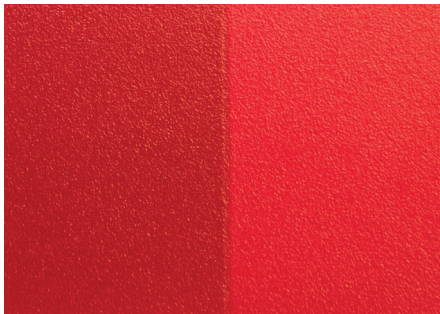
Wahrscheinliche Ursache	Lösungsvorschläge
Mangelnde Erdung	Haken reinigen (metallisch blank) und Erdung messen
Zu geringe Pulveraufladung	Spannungseinstellung und Strombegrenzung erhöhen
Zu geringer Pulverausstoss	Ausstoss erhöhen, Fangdüsen überprüfen
Verstopfte Saugrohre/Injektoren im Pulverbehälter	Rohre und Injektoren überprüfen
Schlechte Triboaufladung	Pulver auf Triboeignung prüfen, Triboluft erhöhen
Applikationsanlage (Pistole, Kabel, Steuergeräte, ...)	Pistolen und Kabel überprüfen
Zu grosser Sprühabstand	Abstand reduzieren
Falsches Schlauchmaterial	Geerdeten Schlauch wählen

Schichtdicke ist nach dem Einbrennen sichtbar

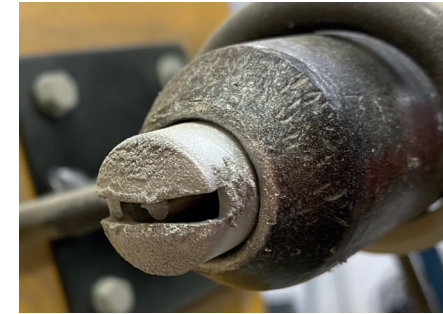
Wahrscheinliche Ursache	Lösungsvorschläge
Düsenkeilverschleiss	Keil überprüfen oder wechseln
Düsenaufsatzverschleiss	Aufsatz prüfen oder wechseln
Zu hoher Pulverausstoss	Pulvermenge reduzieren
Bei Prallteller: zu geringe Spülluftmenge	Spüllufteinstellungen anpassen
Bei Effektpulverlack: zu hohe elektrostatische Ladung	Ableitringe entfernen
Bei Effektpulverlack: falscher Pulverschlauch	Geerdetes Schlauchmaterial einsetzen

Ansinterungen an der Sprühdüse

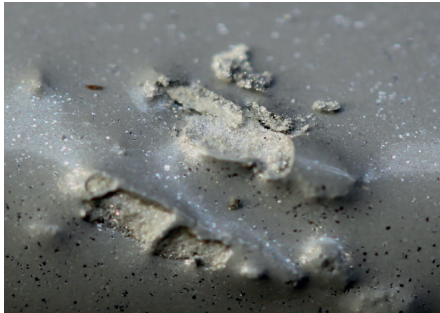
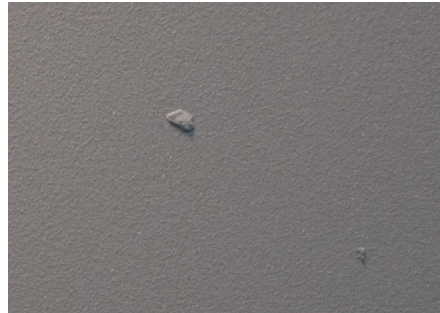
Wahrscheinliche Ursache	Lösungsvorschläge
Ungenügende Fluidisierung	Siehe 2.1 Fluidisierung
Pulverablagerungen im Pulverschlauch	Siehe 2.2 Pulverablagerungen im Pulverschlauch
Bei Effektpulverlack: falscher Pulverschlauch, dadurch Ansinterungen im Pulverschlauch	Geerdetes Schlauchmaterial einsetzen
Ansinterungen an der Sprühdüse	Siehe 2.7 Anlagerungen an der Sprühdüse
Ungleichmässige Pulverförderung	Förder- und Dosierluft anpassen

Spucker auf der Oberfläche

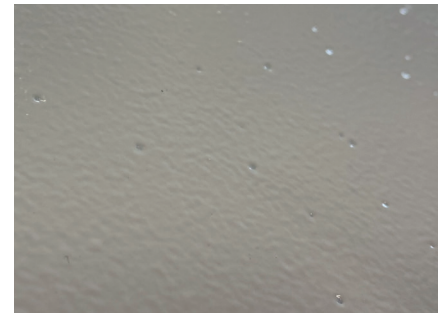
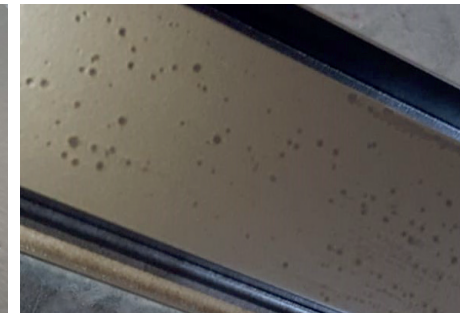
Wahrscheinliche Ursache	Lösungsvorschläge
Unzureichende Vorbehandlung, Chemikalienrückstände	Überprüfung der Parameter, Hersteller kontaktieren
Silikone / Feuchtigkeit auf der Oberfläche	Oberflächen reinigen / trocknen, auf Abtropfen des Förderers achten
Rückstände aus Sprays, Cremes, usw.	Produkte prüfen / ersetzen
Beschichtungsanlage verschmutzt	Anlage gründlich reinigen
Verschleppungen von anderen Pulverlacken	Anlage gründlich reinigen
Ausgasungen (Untergrund / Pulverlack / usw.)	Bauteil tempern, Einbrennparameter beachten
Überbeschichten von Spachtel und Nasslack	Auf Eignung prüfen, Bauteil tempern
Öl in Umgebungsluft / Druckluft	Filter überprüfen
Reinigung der Erstbeschichtung mit Lösemittel	Bauteil tempern, Lösemittel verdampfen lassen

Sichtbarer Untergrund auf beschichteten Oberfläche durch Kraterbildungen

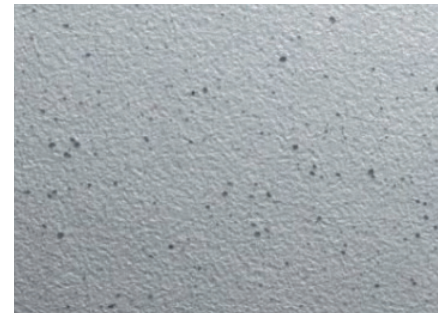
Wahrscheinliche Ursache	Lösungsvorschläge
Abplatzungen aus dem Zyklon	Zyklon auf Ansinterungen prüfen, Granulatreinigung durchführen
In die Kabine eingesaugter Schmutz durch Rückgewinnung	Auf saubere Raumluft achten, Siebe in der Rückgewinnung einsetzen
Schmutz aus Umgebung	Auf Sauberkeit achten
Restpulver aus Farbwechsel im Kreislauf	Kabine und Pulverkreislauf besser reinigen, Vorgaben des Anlagenherstellers beachten
Fasern aus Reinigungstüchern, Arbeitskleidung, usw.	Geeignetes Reinigungsmaterial verwenden, wenn möglich fusselfreie Arbeitskleidung einsetzen

Allgemeine Verunreinigungen

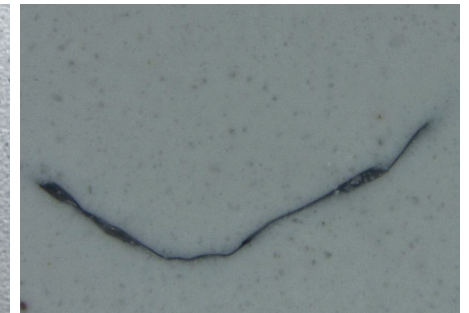
Verunreinigungen durch Fasern

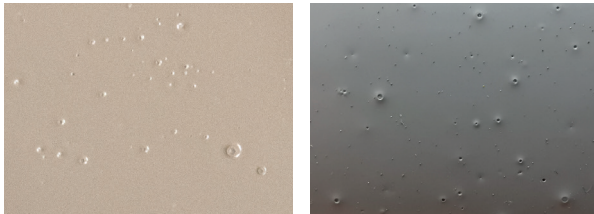
Wahrscheinliche Ursache	Lösungsvorschläge
Wasser/Öl unter der Lackschicht	Werkstücke gründlich trocknen/reinigen
Ausgasungen aus dem Untergrund	Auf korrekte Verzinkung/Vorbehandlung achten, Werkstücke tempern, ausgasungsfreundlichen Pulverlack verwenden
Überbeschichten von Spachtel und Nasslack	Auf Eignung prüfen, Bauteil tempern
Bei gestrahlten Teilen: keine Entfettung vor dem Strahlen	Erst entfetten, dann strahlen

Blasenbildungen im eingebrannten Lackfilm

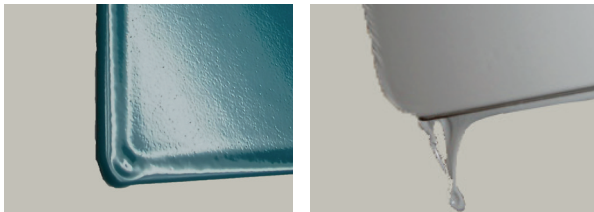
Wahrscheinliche Ursache	Lösungsvorschläge
Zu hohe Schichtdicke	Schichtdicke reduzieren
Zu hohe Temperaturen/Aufheizgeschwindigkeiten	Ofentemperatur kontrollieren
Zu hohe Werkstücktemperatur	Genügend auskühlen lassen
Zu scharfe Werkstückkanten	Kanten entgraten

Kanten oder Tropfen an den Randbereichen

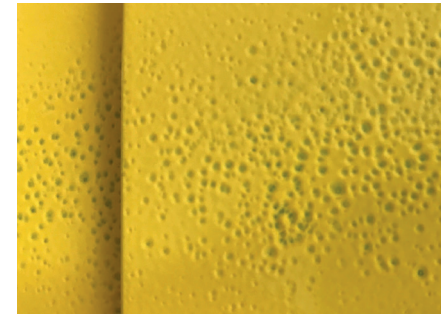
Wahrscheinliche Ursache	Lösungsvorschläge
Unzureichende Vorbehandlung	Überprüfung der Vorbehandlungs- und Spülparameter, Unterbrechungen vermeiden
Verschlepptes Öl/Fett	Auf saubere Vorbehandlungsbäder achten
Verschmutzte Werkstückoberfläche	Vorbehandelte Werkstücke nur mit sauberen Handschuhen anfassen
Deutlich zu lange Verweilzeit im Ofen	Einbrennparameter beachten

Benetzungsstörungen durch ungenügendes Anhaften des Pulvers

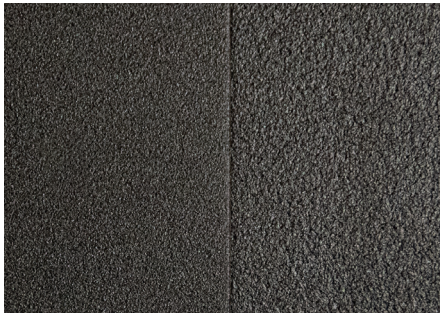
Wahrscheinliche Ursache	Lösungsvorschläge
Zu hohe Schichtstärke	Schichtstärke reduzieren
Zu starke elektrostatische Aufladung	Spannung reduzieren, Strom tiefer begrenzen; Empfehlung: Ableitringe einsetzen
Unregelmässiger Pulverausstoss	Fluidisierung, Lufteinstellungen überprüfen
Bei Streifen: Zu geringer Sprühabstand	Sprühabstand erhöhen

Unregelmässige Feinstruktur

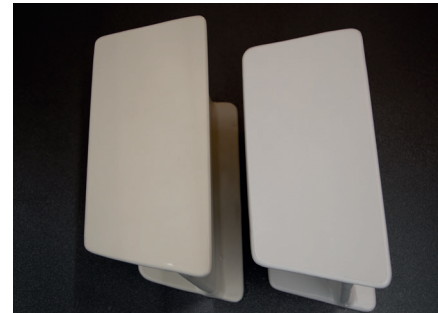
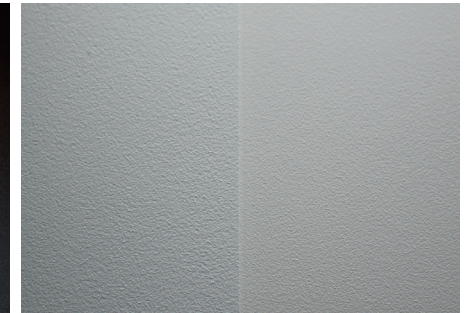
Wahrscheinliche Ursache	Lösungsvorschläge
Zu dünne Schichtstärke (Untergrund sichtbar)	Schichtstärke erhöhen
Überbrennen der Oberfläche	Einbrennbedingungen einhalten, Ofenmessung durchführen
Unterschiedliche Einbrennbedingungen	Auf jeweilige Einbrennbedingungen achten
Verschiedene Materialstärken gleichzeitig im Ofen	Gehänge und Ofeneinstellungen überprüfen
Werkstücke unsachgemäss vorbehandelt (Flecken auf dem Untergrund)	Siehe 1.1 Vorbehandeln von Aluminium
Metamerie (Einflüsse des Lichts auf die Farbwahrnehmung)	Beurteilung bei indirektem Sonnenlicht durchführen, Tageslichtlampen (d65) verwenden
Glanzwankungen (optisch dunklerer Farbton)	Siehe 4.4 Glanzschwankungen
Bei Vergilbung: direkt beheizten Gasofen	Indirekt beheizten Ofen nutzen
Unterschiedliche Werkstücke	Auf einheitliche Werkstücke (Stahl, Alu, usw.) achten
Verunreinigung durch anderes Pulver	Anlage gründlich reinigen, Frischpulver verwenden

Farbabweichungen von Unifarbtönen

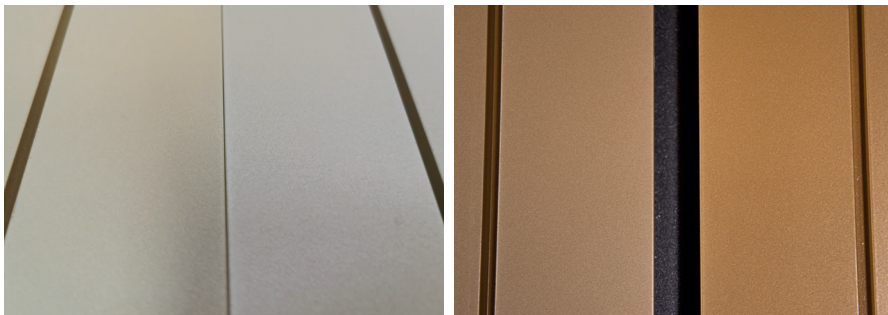
Wahrscheinliche Ursache	Lösungsvorschläge
Chargenschwankung	Für einen Auftrag nur Pulver aus einem Los verwenden, für Urmuster Pulver aus demselben Los verwenden
Verschiedene Beschichtungsparameter	Einstellungen notieren und bei weiterer Beschichtung verwenden, IGP-Effectives® einsetzen
Zu hoher oder unzulässiger Rückgewinnungsanteil Verschiedene Beschichter/Anlagen	Frischpulveranteil erhöhen, auf Verlust beschichten Einen Auftrag nur auf einer Anlage / bei einem Beschichter lackieren, IGP-Effectives® einsetzen
Mangelnde Erdung	Haken reinigen (metallisch blank), Erdung messen

Farbabweichungen von Effektpulverlacken

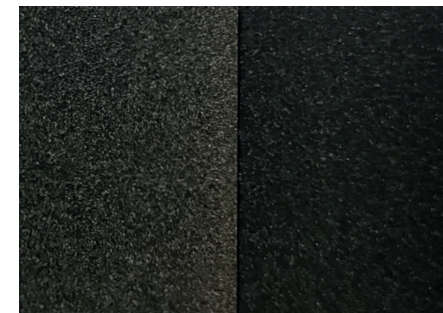
Wahrscheinliche Ursache	Lösungsvorschläge
Veränderte Hochspannung / elektrostatische Aufladung	Gleiche Einstellungen verwenden, Beschichtung nur mit oder nur ohne Ableitringe
Unregelmässige Frischpulverdosierung	Frisch- und Rückgewinnungspulver automatisiert zu dosieren
Start mit Frischpulver, Weiterbeschichtung im Kreislauf	Vor Beschichtungsbeginn geringen Teil Pulver durch die Rückgewinnung fördern und dem Frischpulver zudosieren
Unregelmässige Handbeschichtung	Personal schulen, manuell vorbeschichten
Bei Farbunterschied zwischen Vorder- und Rückseite von Profilen: zu geringer Sprühabstand, zu hoher Pulverausstoss	Abstand erhöhen und Pulvermenge reduzieren
Unregelmässige Pulverförderung	2.1 Fluidisierung und 2.2 Pulverablagerungen im Pulverschlauch beachten, auf «weiche Wolke» achten
Pulverförderung aus Gebinde	Fluidbehälter verwenden
Separierung von Pulver und Effektmittel	Hochspannung reduzieren, Gesamtluftmenge verringern

Farabweichungen durch Effektschwankungen

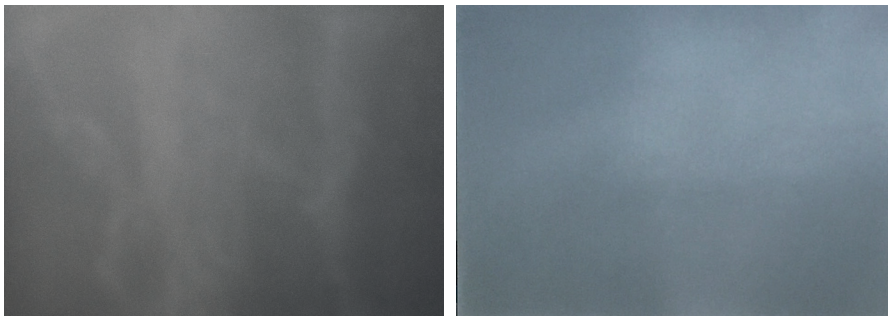
Wahrscheinliche Ursache	Lösungsvorschläge
Zu geringer Sprühabstand	Sprühabstand erhöhen
Zu hoher Pulverausstoss	Pulverausstoss reduzieren, auf «weiche Wolke» achten
Unregelmässige Nachbeschichtung	Personal schulen, manuell vorbeschichten
Zu hohe Gesamtluftmenge	Sprühabstand erhöhen, auf «weiche Wolke» achten
Mangelnde Erdung	Haken reinigen (metallisch blank) und Erdung messen
Bei Langhub: falsche Sinuseinstellungen	Hubhöhe und -geschwindigkeit und Fördergeschwindigkeit an Pistolenabstände anpassen (bei Anlagenhersteller nachfragen)
Defekte Pistole	Überprüfung der Beschichtungsanlage, Spannung

Sichtbare Streifen und/oder wolkige Unregelmässigkeiten

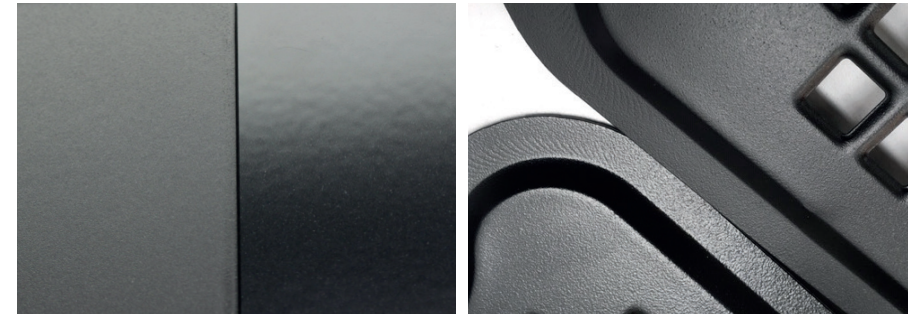
Wahrscheinliche Ursache	Lösungsvorschläge
Falsche Einbrennbedingungen (Pulver über- oder unterbrannt)	Einbrennfenster beachten, Ofenmessung durchführen
Stark schwankende Materialstärken gleichzeitig im Ofen	Gehänge anpassen, Ofenmessung durchführen
Überlagertes bzw. zu heiss gelagertes Pulver	Lagerung verbessern, neues Pulver verwenden
Zu hoher Rückgewinnungsanteil	Frischpulveranteil erhöhen
Zu geringe Hochspannung / Aufladung	Spannung erhöhen, Strombegrenzer auf höheren Wert einstellen
Zu hohe / unregelmässige Schichtstärke	Schichtstärke verringern

Unterschiedlich gemessener oder sichtbarer Oberflächenglanz auf beschichteten Werkstücken

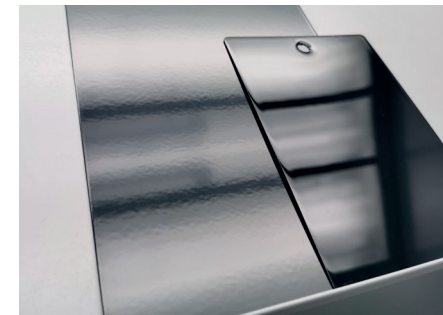
Wahrscheinliche Ursache	Lösungsvorschläge
Unverträglichkeit mit anderen Pulvern	Anlage reinigen / Frischpulver einsetzen
Zu hohe Schichtstärke	Siehe 2.6.1 Zu hohe Schichtstärke
Unzureichende Vorbehandlung	Vorbehandlungsparameter anpassen / Hersteller kontaktieren

Wellig aussehende Oberfläche
